## История установки одного окна

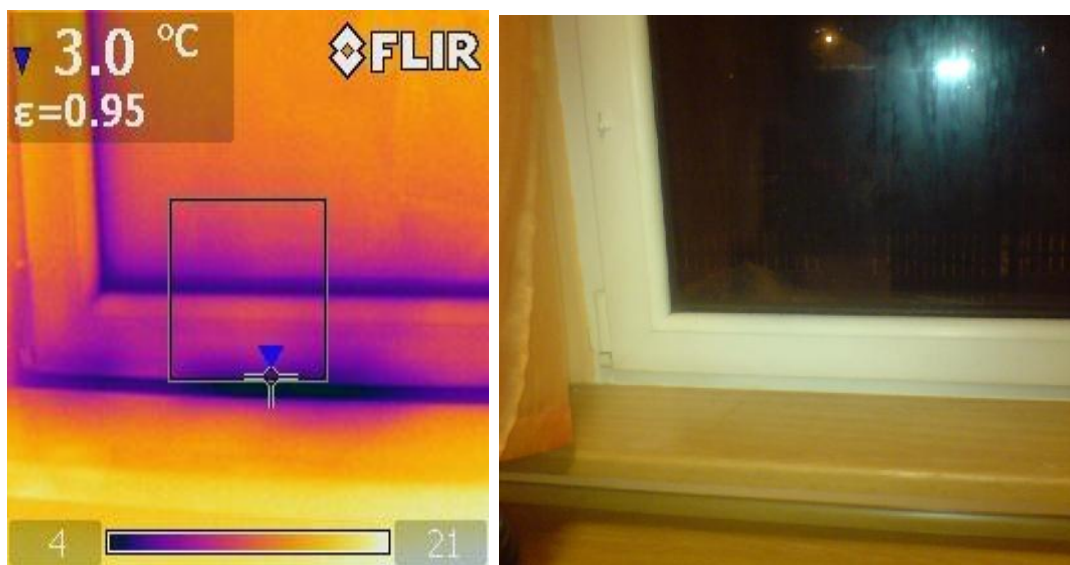
Первым шагом был тепловой аудит в зимних условиях (испытания проходили в зимнее время – в феврале). Наши догадки подтвердились – окно было ужасно установлено, это видно на фотографиях.

Потери тепла видны в местах установления подоконника, температура по внутренней стороне откоса тоже намного ниже. Учитывая, что на улице не очень холодно (только минус  $1,5^{\circ}\text{C}$ ), при более низких температурах на подоконнике появляется лед.

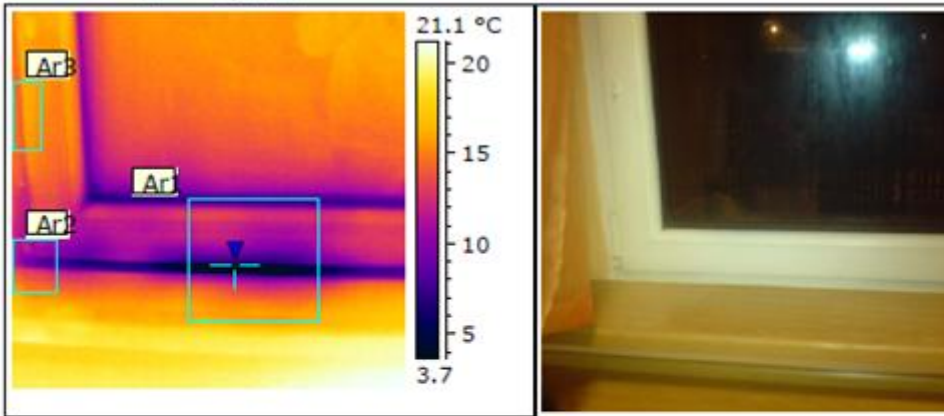
H. KUCHNIA

Filename	IR_19556.jpg
Date	2013-02-12
Image Time	18:41:13
Min Temperature	2.9 °C
Ar1 Min. Temperature	2.9 °C
Ar2 Min. Temperature	7.8 °C
Ar3 Min. Temperature	13.7 °C

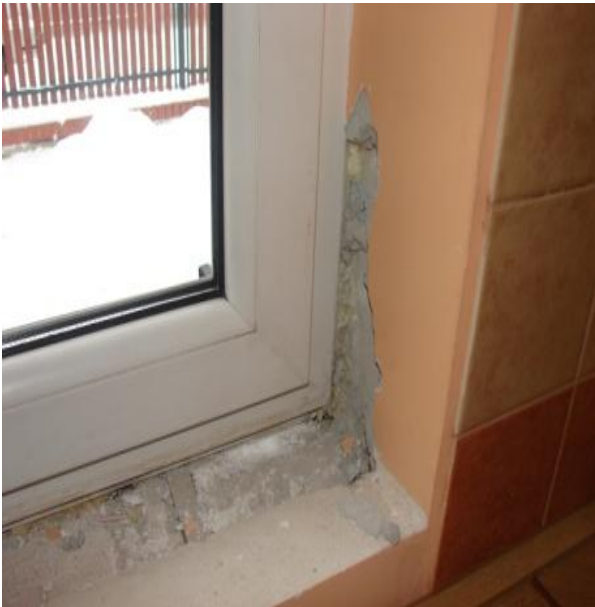
После удаления отделочных материалов мы обнаружили то, что подозревали —только пену, без защиты от влаги изнутри. Пять лет назад монтаж окон с использованием лент, к сожалению, являлся больше исключением из правил, сейчас ремонт окон обходится намного дороже.

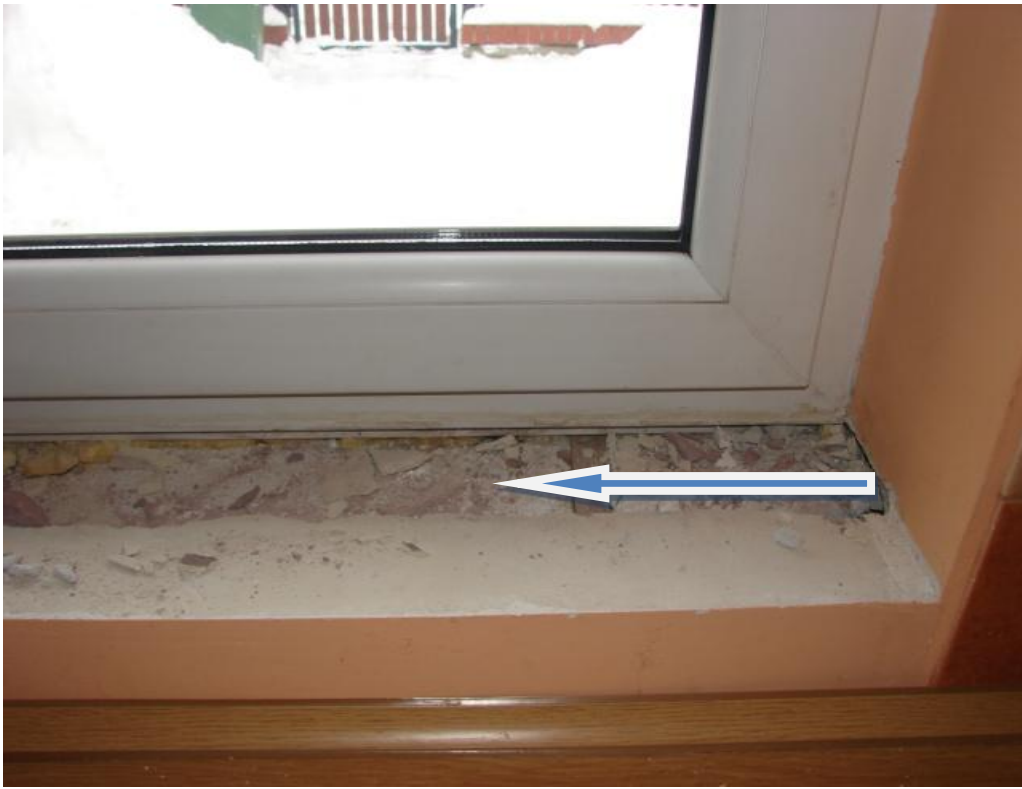
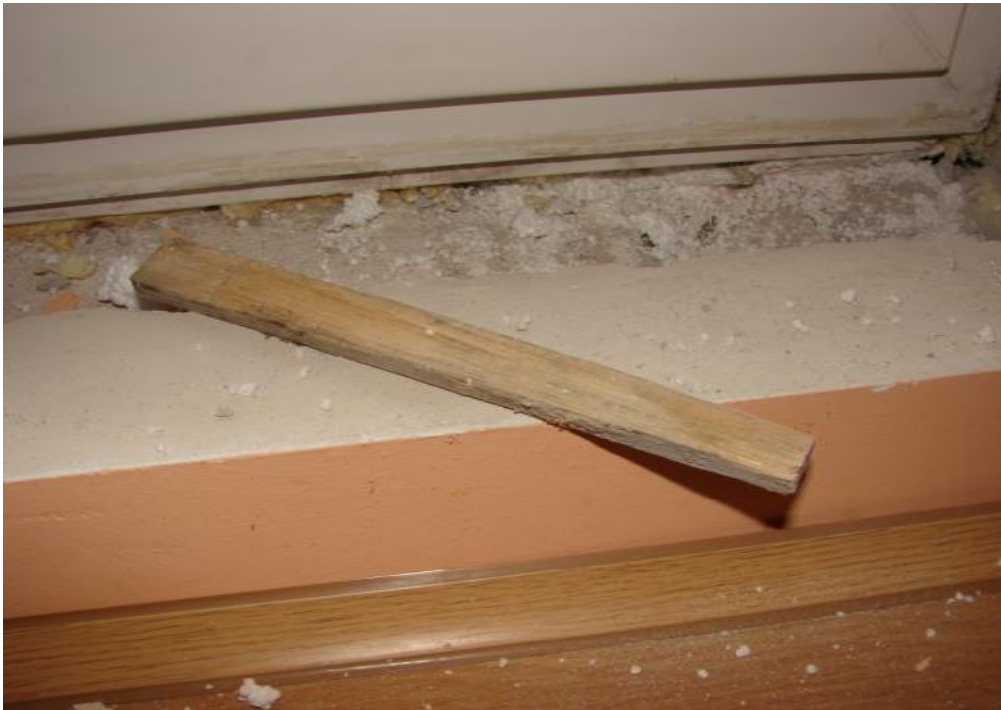
Мы увидели следующие «стандарты» последних пяти лет —окно установлено только на одном клине, но название «клин» -- это слишком громкое название по отношению к той щепке, которую мы нашли.

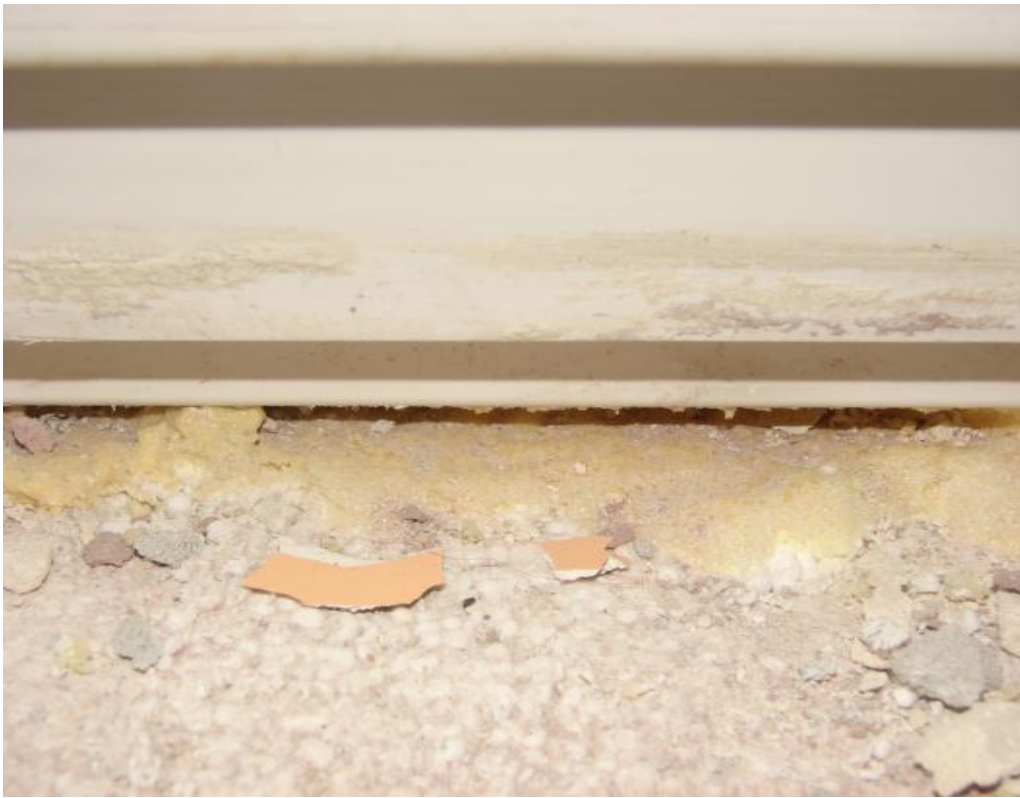
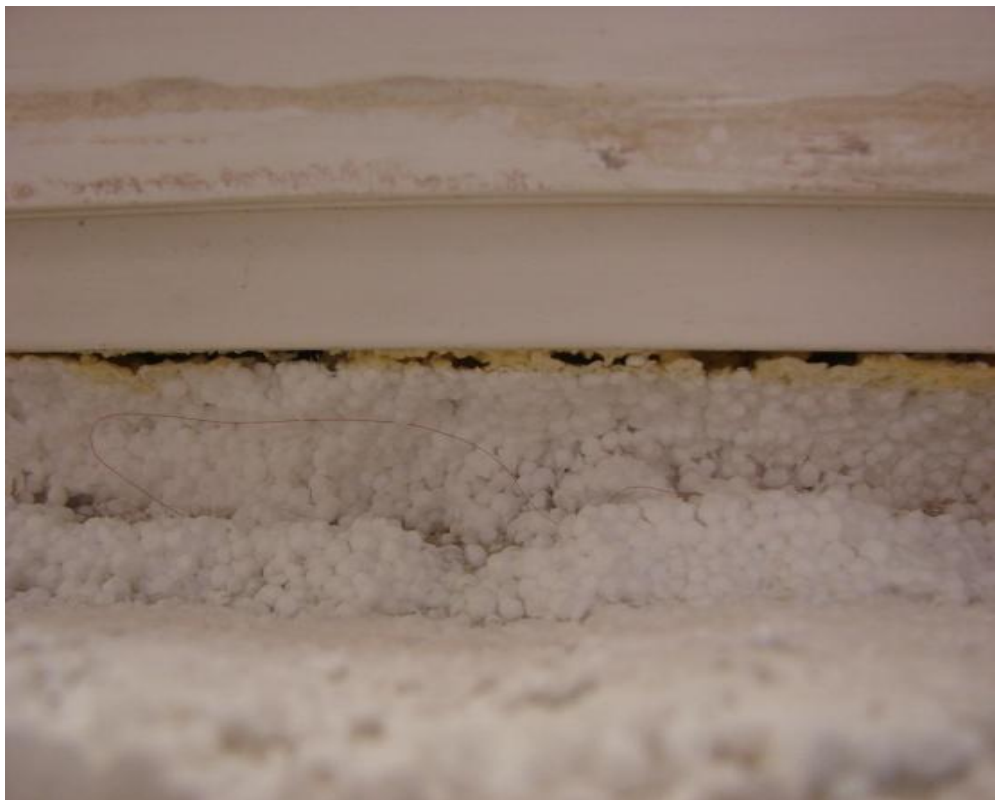
Отсутствие прочной основы окна стало причиной необратимого повреждения полиуретановой пены.

Движение элементов привело к деформации пены и, следовательно, к образованию большого отверстия под окном. Монтажник при этом случайно создал несколько дополнительных вентиляционных отверстий. К сожалению, в этом случае бригада мастеров, которые устанавливали окна, повлияла в большой степени на систему вентиляции в данной квартире, хотя это не было их целью.]

Самое главное при ремонте окна -- изолирующий слой пенополиуретан. Как мы уже видели раньше, там нет правильной основы/базы окна, отсутствуют посадочные клинья. Даже после заложения клиньев мы решили использовать эластичную пену Flexifoam от Soudal, чтобы избежать всех проблем связанных с нежелательной «добавочной» вентиляцией у окна в будущем.

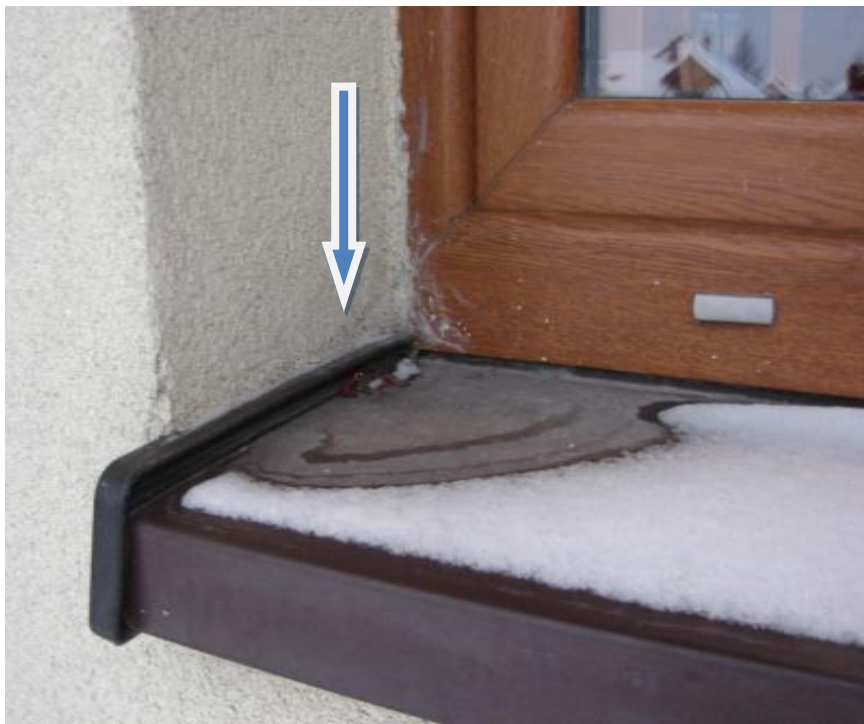
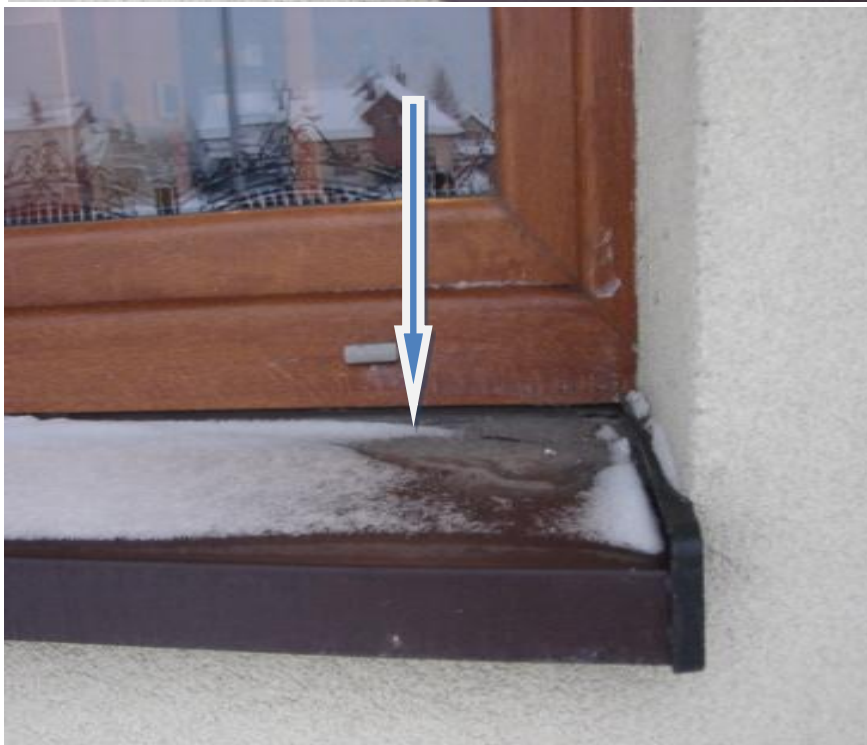
«Дополнительную/нежелательную вентиляцию» можно увидеть в месте, где нет снега на наружном подоконнике:

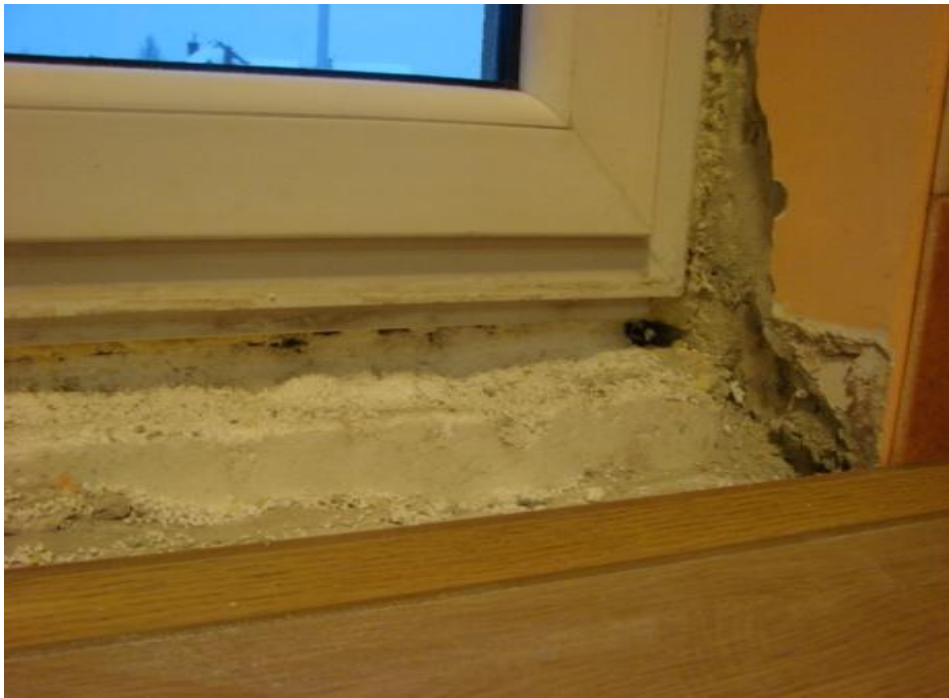
Изнутри можно увидеть дефекты изоляционного слоя.

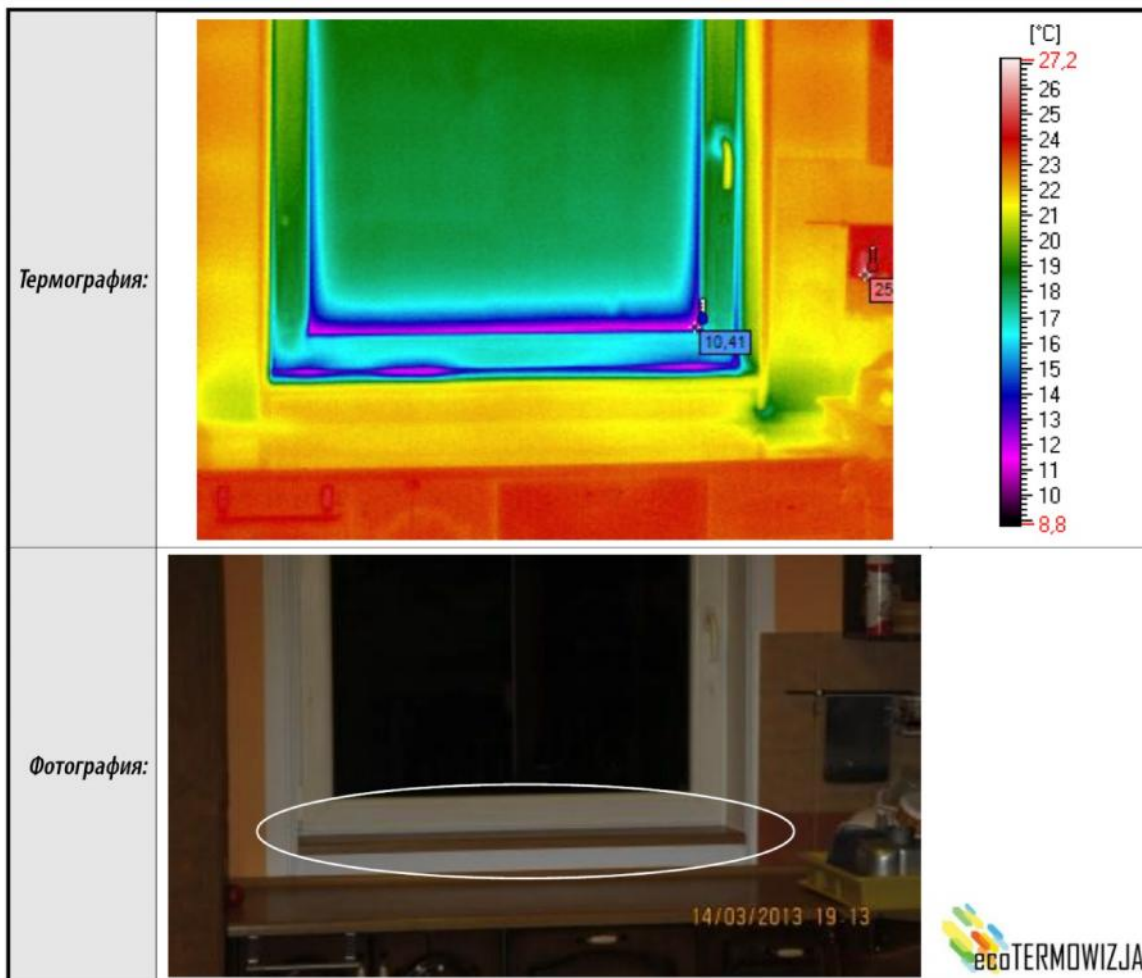
Тепловой аудит после ремонта.

После проведения первой части работ остались только несовершенства окна, а все дефекты связаны с установкой полностью удалены. Перед ремонтом минимальная температура внутри помещения была 2,9°C при

температуре на улице -1,5 °С, а после ремонта повысилась до 10,41 °С внутри помещения при температуре на улице - 5 °С!

<b>Результат</b>	
Темп. Минимальная:	<b>10,41 °С</b>
Темп.Максимальная:	<b>25,82 °С</b>
Темп. Средняя:	<b>20,15 °С</b>

<b>Примечания</b>
Термические мостики под окном. Возможно прокладка не примыкает тесно к окну и требует корректировки.
